Untersuchung der Durchwurzelungsfestigkeit einer Abdichtungsfolie nach FLL- Richtlinien

Auftraggeber: Fa. Hertel BV, NL-8263 AD Kampen, Niederlande
Material: EPDM-Kautschuk "Hertalan code 81360"
Stärke: 1 mm und stärker
Fügenähte: vulkanisierte Schweißnähte (hotbonded)

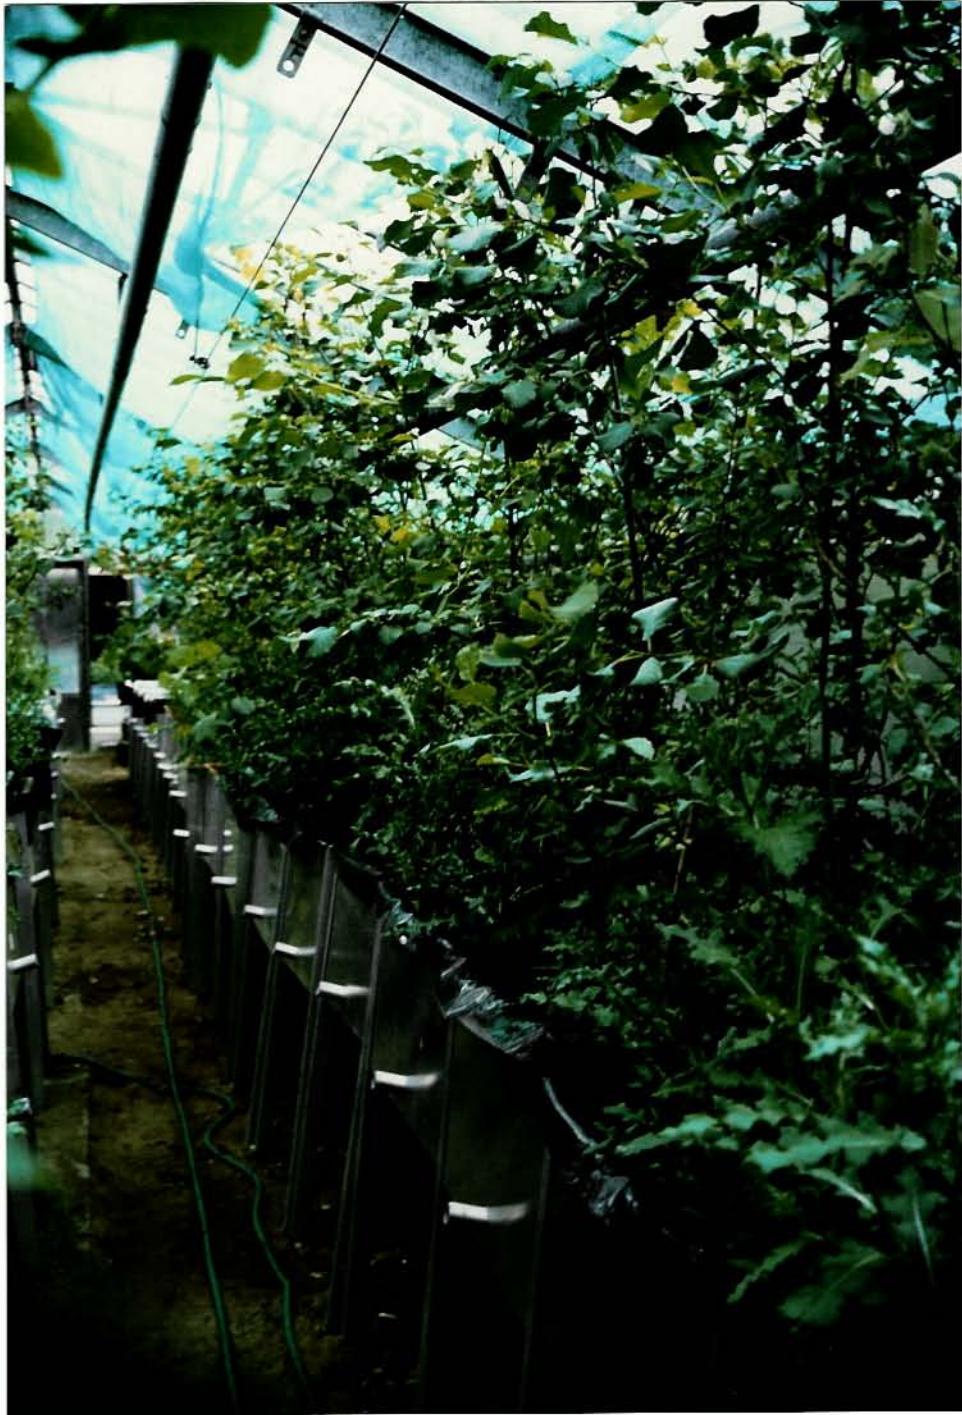
Die Pflanzen entwickelten sich in den Prüfgefäßen gut (Abb. 4). Nach 4 Jahren Versuchsdauer war das Substrat bis zum Boden gut durchwurzelt (Abb. 5).

Abb. 4. Überblick über die Versuchsanlage

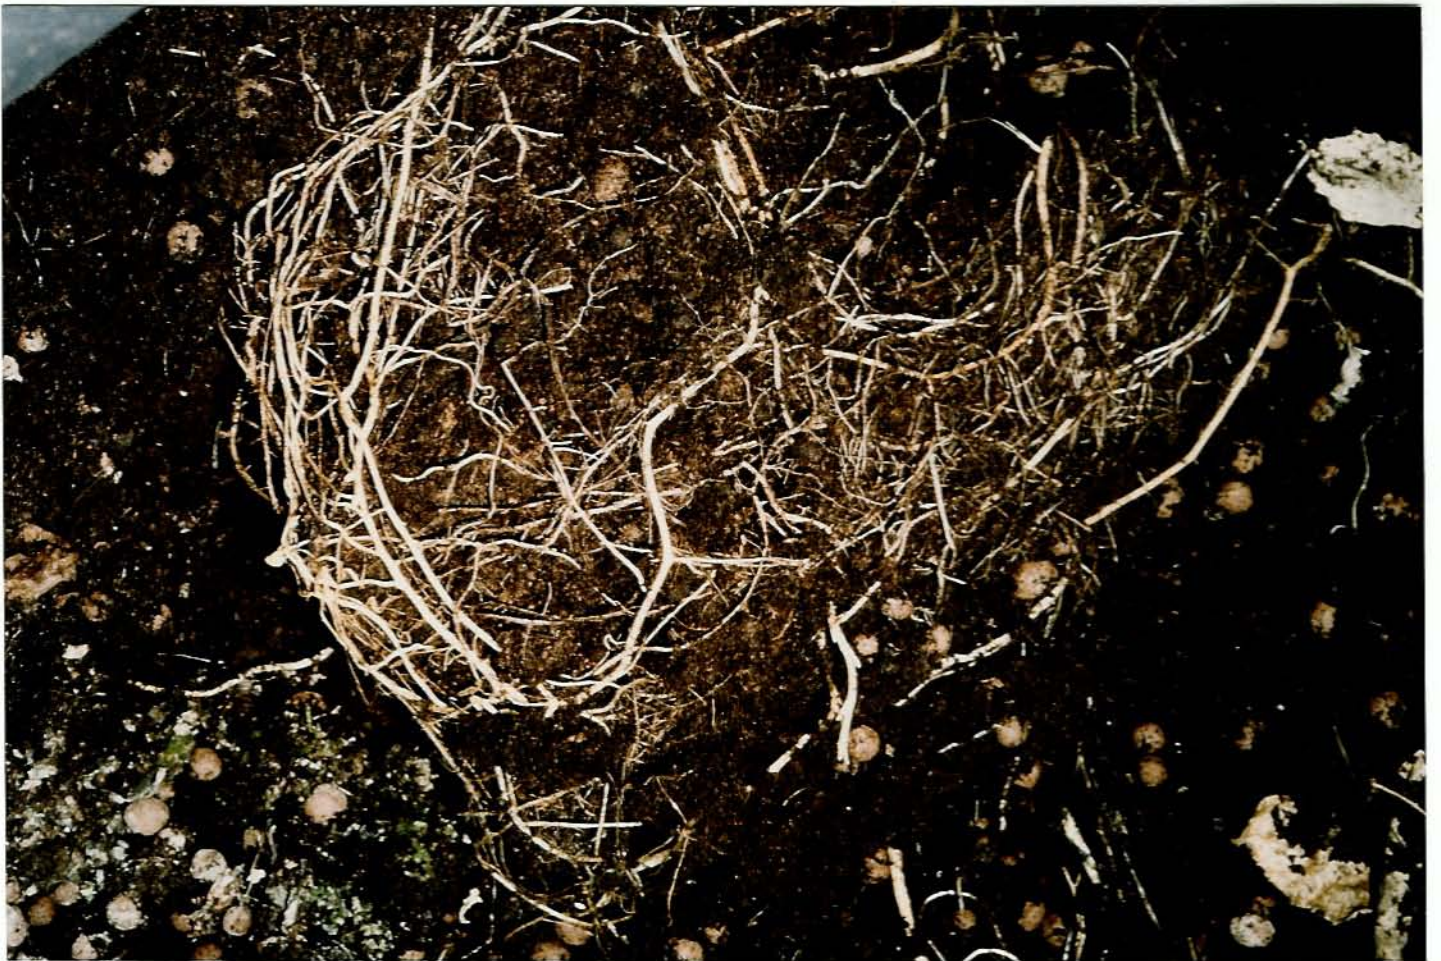
Abb. 5. Blick auf die Unterseite des völlig durchwurzelten Pflanzsubstrats aus einem Prüfgefäß mit EPDM - Kautschuk der Fa. Hertel.

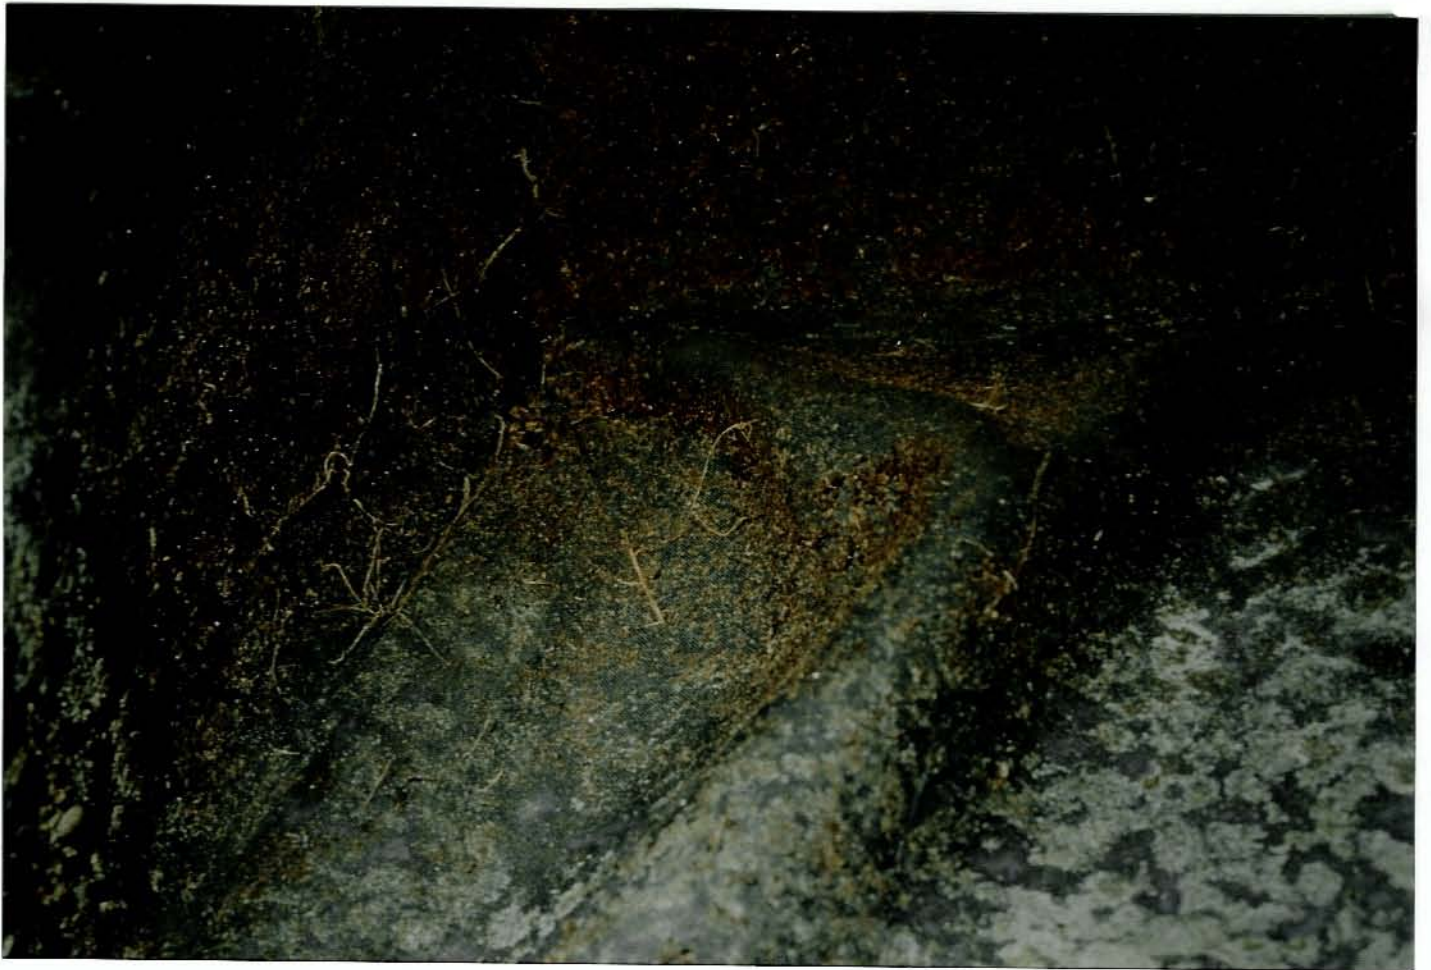
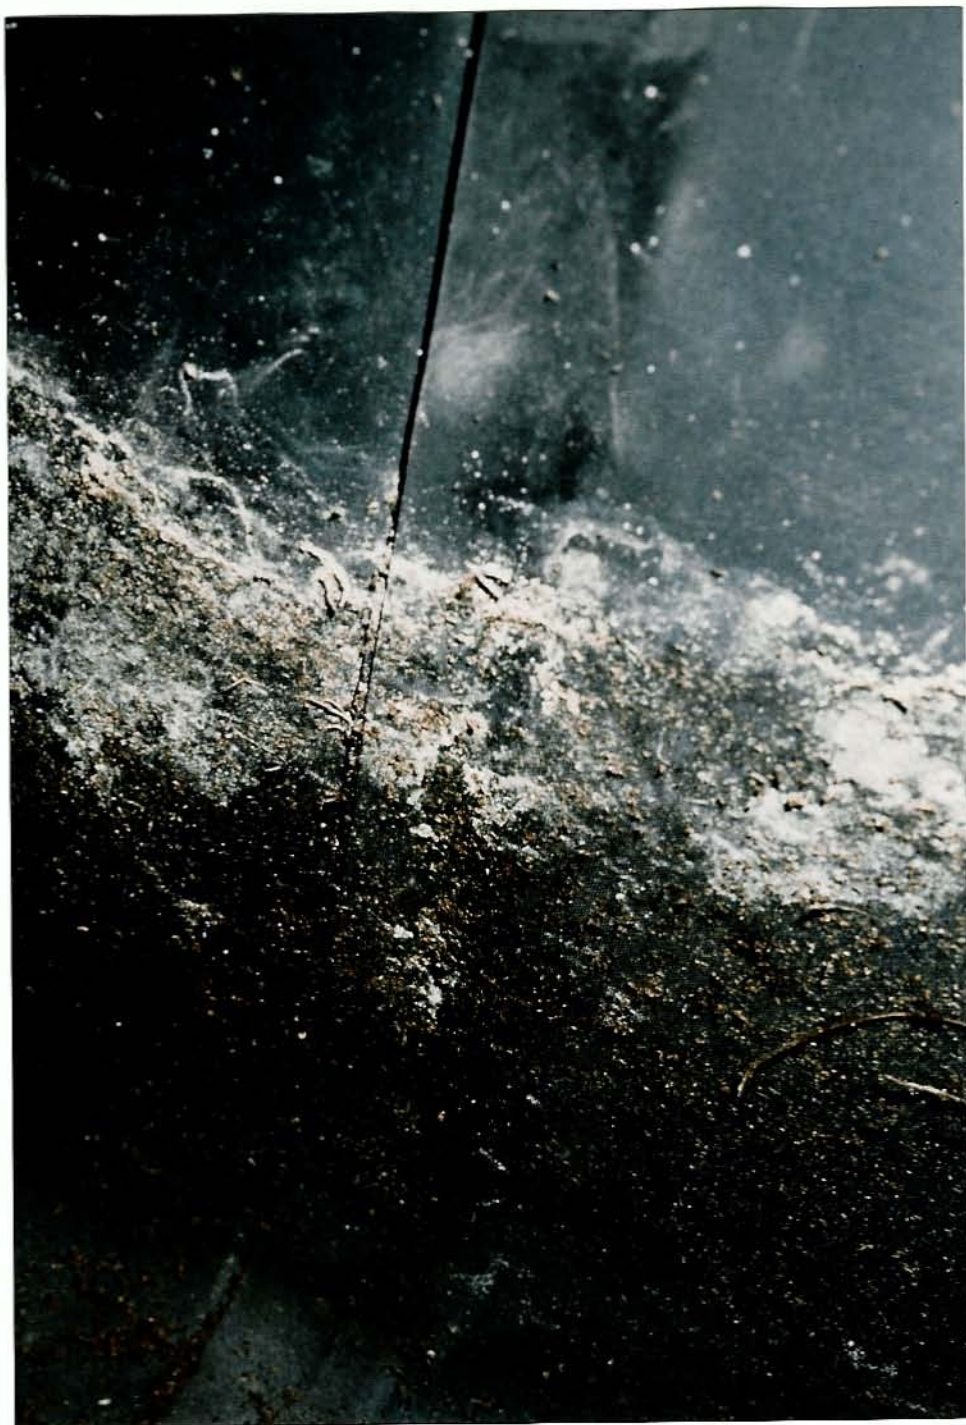
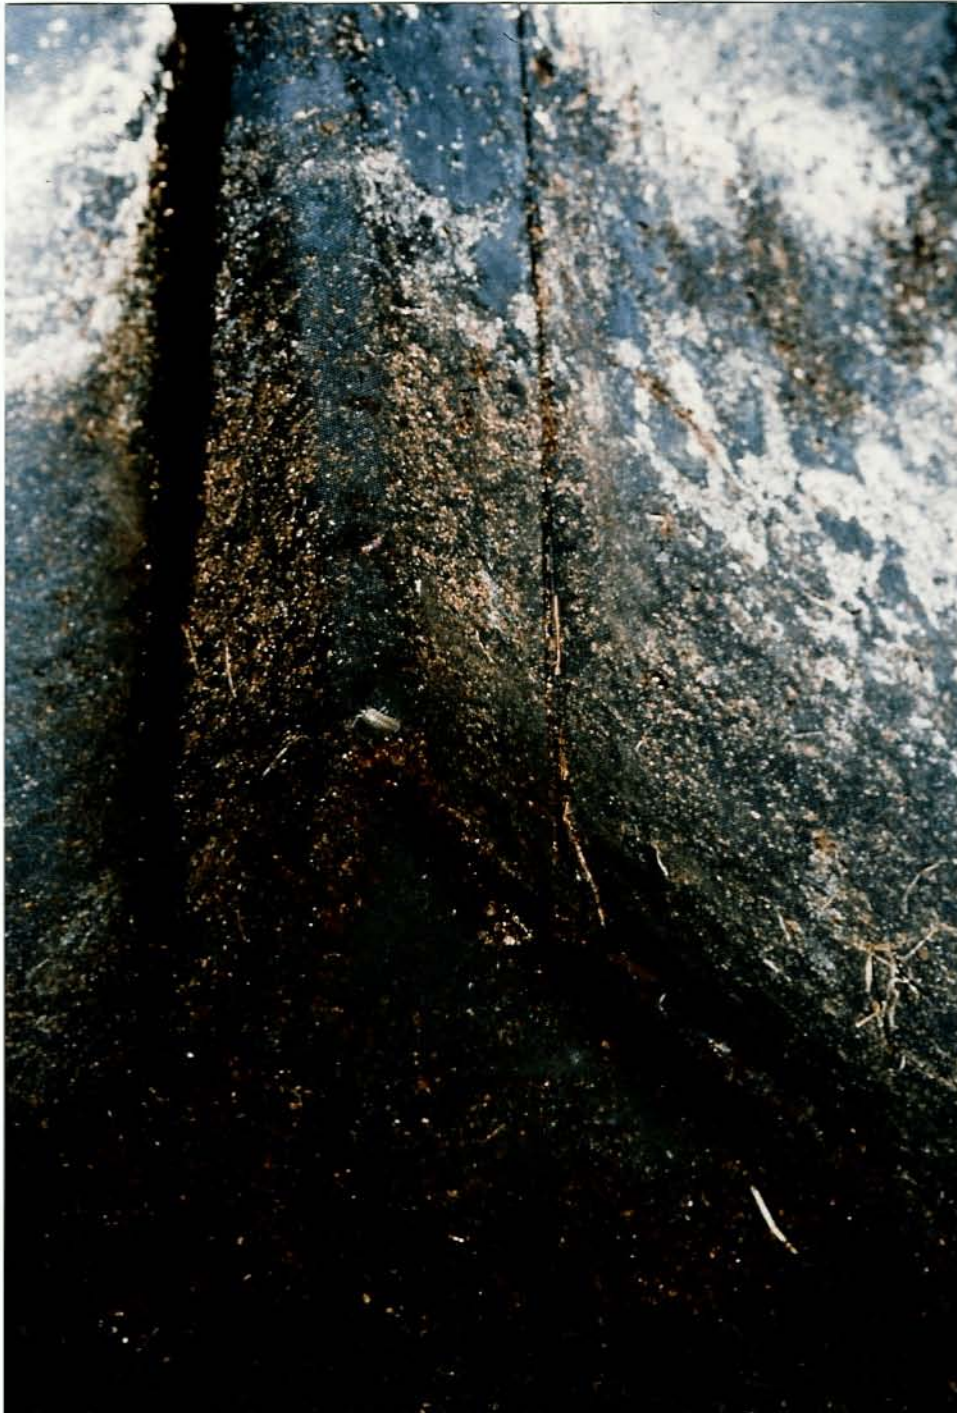
Die Wurzeln wuchsen auf der Abdichtungsfolie und an den Fügenähten entlang, ohne in Folie oder Fügenähte einzudringen (Abb. 6).

Während der Jahre 1990, 1991, 1992 und 1993 wurde die Dichtungsbahn aus EPDM - Kautschuk der Fa. Hertel BV, ausgestattet mit Klebenähten nach FLL - Richtlinien auf Durchwurzelungsfestigkeit geprüft. Die Untersuchungen fanden in einem für diesen Zweck gemieteten Gewächshaus in Braunschweig statt. Nach Ablauf der vierjährigen Prüfzeit konnte kein Eindringen von Wurzeln in die Abdichtungsfolie nachgewiesen werden.

Abb. 6. Teilansicht der Folie nach Entleerung der Prüfgefäße.
