Untersuchung der Durchwurzelungsfestigkeit einer Abdichtungsfolie nach FLL- Richtlinien

Auftraggeber: Fa. Hertel BV, NL-8263 AD Kampen, Niederlande
Material: EPDM-Kautschuk "Hertalan code 81360"
Stärke: 1 mm und stärker
Fügenreihen: vulkanisierte Schweißnähte (hotbonded)

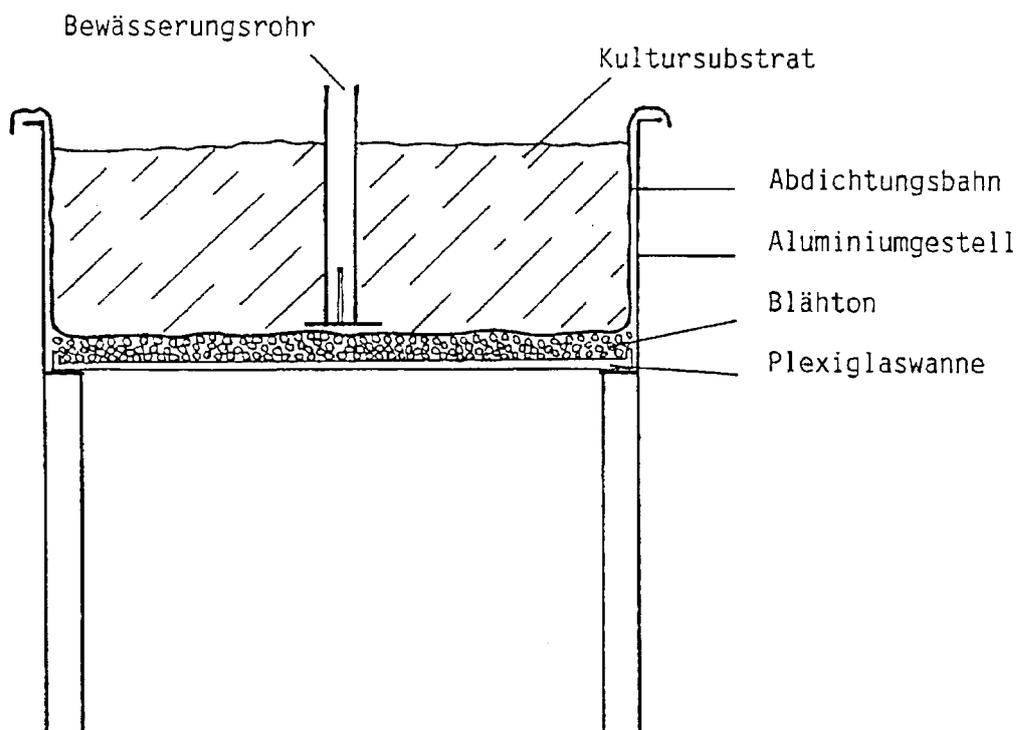
Abb. 1 Schnittbild durch das mit Testfolie und Kultursubstrat beschickte Prüfgefäß.

Zur Versuchsdurchführung wurden 8 Aluminiumgefäße der Größe 80x80x35 cm mit einer Einlegewanne aus Plexiglas verwendet. Die Gefäße standen auf 50 cm hohen Aluminiumfüßen, so daß es jederzeit möglich war, ein eventuelles Durchwachsen der Wurzeln durch die Testfolie zu beobachten (Abb. 1).

Während der Anwuchsphase wurden die Pflanzen von oben gewässert. Später erfolgte die Wasserzufuhr durch ein Standrohr in der Mitte des Pflanzgefäßes, das unmittelbar auf der Folie stand. Das Bewässerungsrohr wies an der Basis 4 Längsschlitze für den Wasseraustritt auf. Um die Folie nicht zu verletzen, wurde das Rohr auf eine ca. 10x10 cm große Aluminiumplatte geschweißt (Abb. 1).

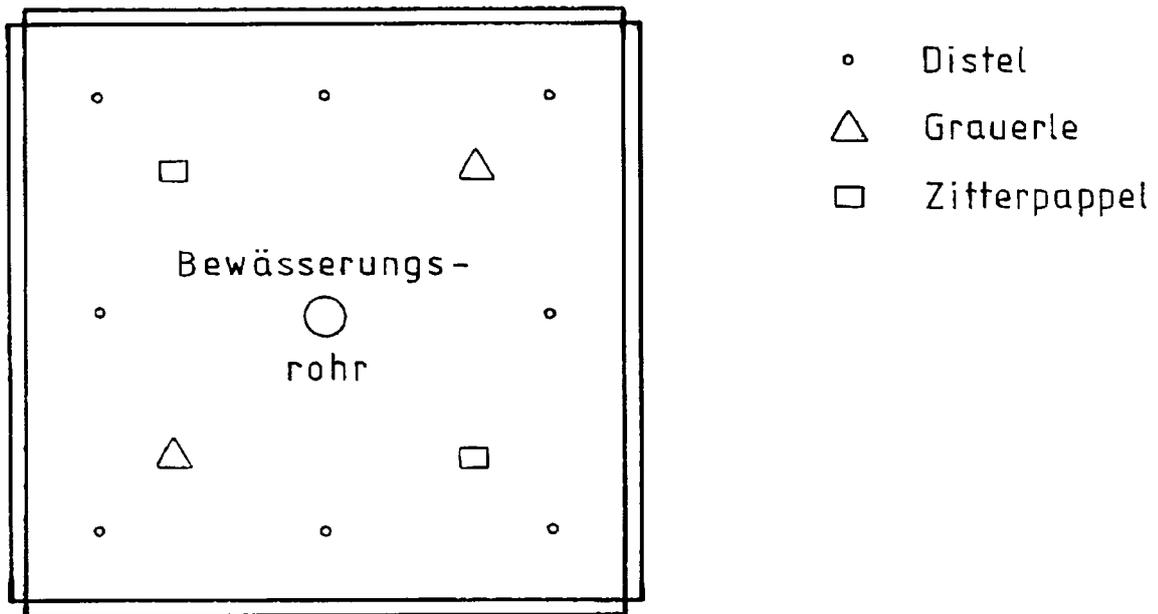
Abb. 2 Bepflanzungsschema des Prüfgefäßes (Aufsicht).

Jedes Gefäß wurde mit je 2 Grauerlen (*Alnus incana*) und 2 Zitterpappeln (*Populus tremula*) sowie mit jeweils 8 Ackerkratzdisteln (*Cirsium arvense*) bepflanzt, so wie es in Abb. 2 dargestellt ist. Die während der Anwuchsphase ausgefallenen Gehölze wurden im November des gleichen Jahres ersetzt. Die Blütenknospen der Disteln wurden entfernt, um keine Samenbildung zuzulassen.

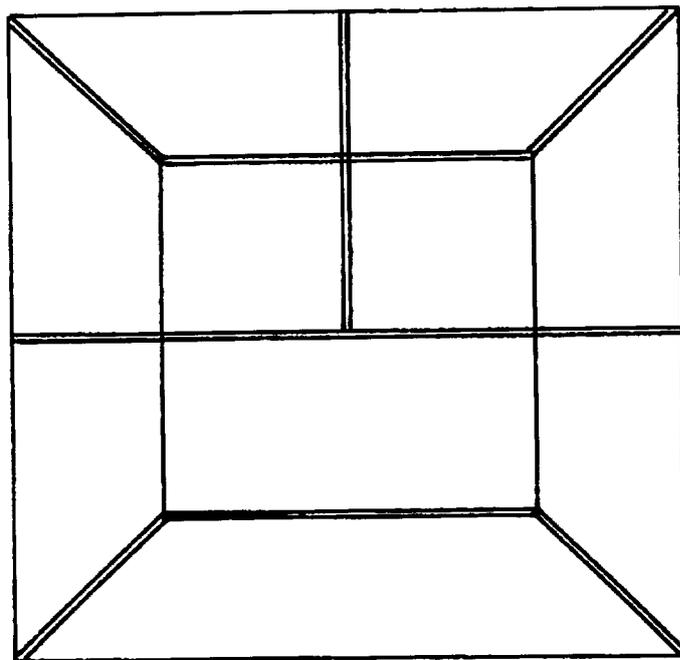
Abb. 3 Anordnung der Fugen in isometrischer Gefäßaufsicht

wurde die Abdichtungsfolie eingebaut, wobei 4 Wandeckfugen, 2 Bodeneckfugen und eine in der Mitte des Gefäßes verlaufende T-Fuge geschaffen wurden (Abb. 3). Alle Fügenähte wurden werksseitig verklebt.
